**Maître d'Ouvrage : Commune de Crêts en Belledonne**

## **Cartographie des aléas du PLU**

## **RAPPORT DE PRÉSENTATION**

| <b>Dossier</b> | Cartographie des aléas du PLU de Crêts en Belledonne - Rapport de présentation | |

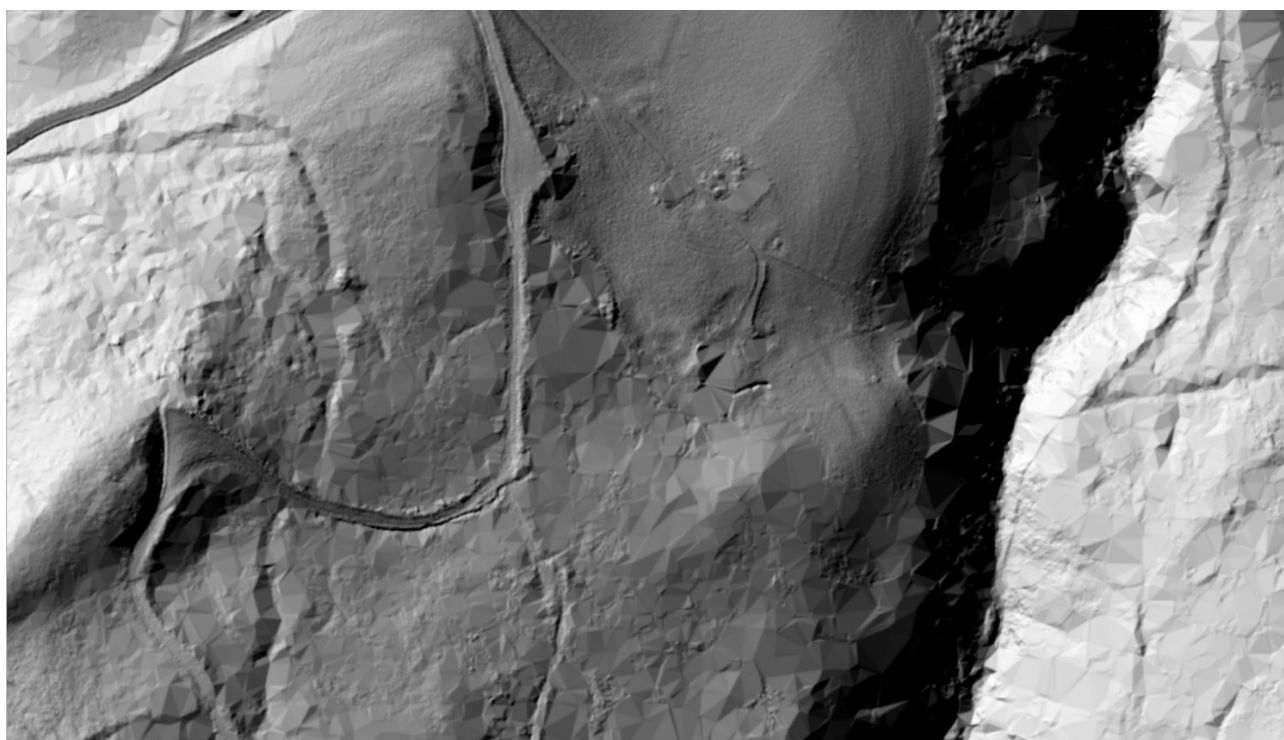
Figure 5: Ombrage du MNT classé du LIDARHD sur le replat morainique du Mont Galland : les zones sous couvert forestier présentent des « facettes » qui sont liées à la faible densité de points classifiés au sol. L'interpolation importante entre ces points dégrade la précision du MNT.

Le MNT est donc difficilement exploitable dans les zones boisées pour détecter les glissements anciens. Il reste toutefois suffisant pour cartographier les petites ravines qui entaillent les versants.

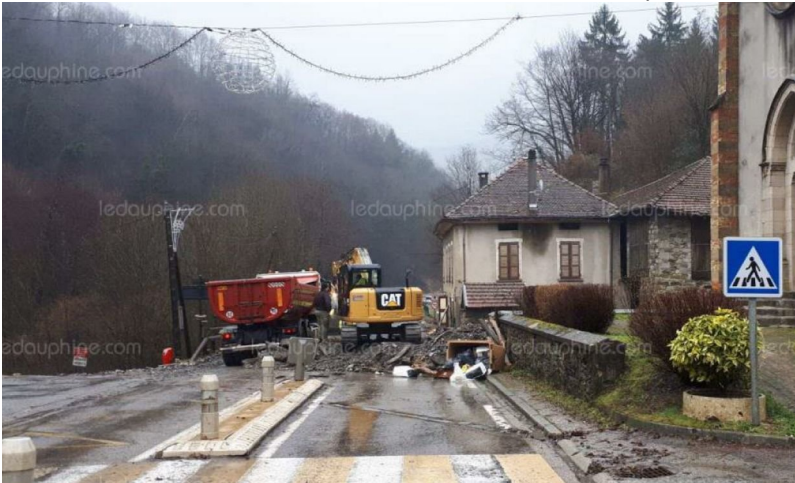
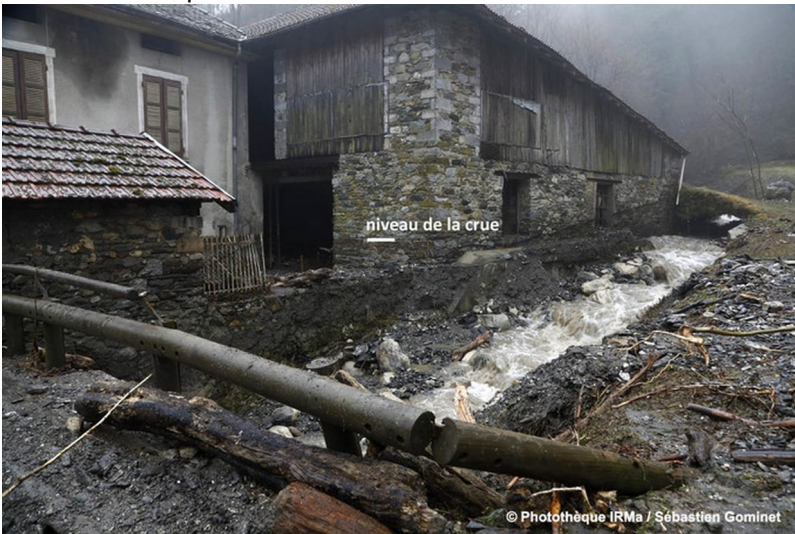
| 11 juillet 1995 | <b>1995</b> : Crue « dévastatrice » avec phénomène d'embâcles et de débâcles au niveau des ponts.<br><b>2018</b> : Crue torrentielle du torrent du Taillou, qui a provoqué la mort d'une femme suite à l'inondation de sa maison et la coupure de la RD 525. L'ensemble du bassin du Taillou a contribué à la crue. Néanmoins, les investigations de terrain ont mis en évidence l'impact majeur de la tête de bassin dans la génération de l'événement. 300 à 600 m <sup>3</sup> de bois et de matériaux déposés. | Correspondance<br>RTM/Mairie |

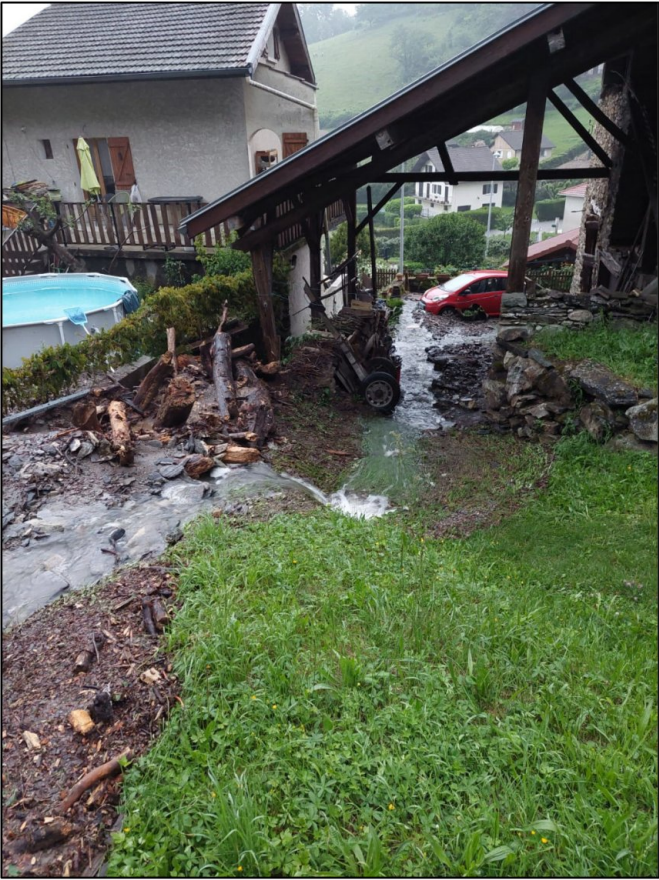
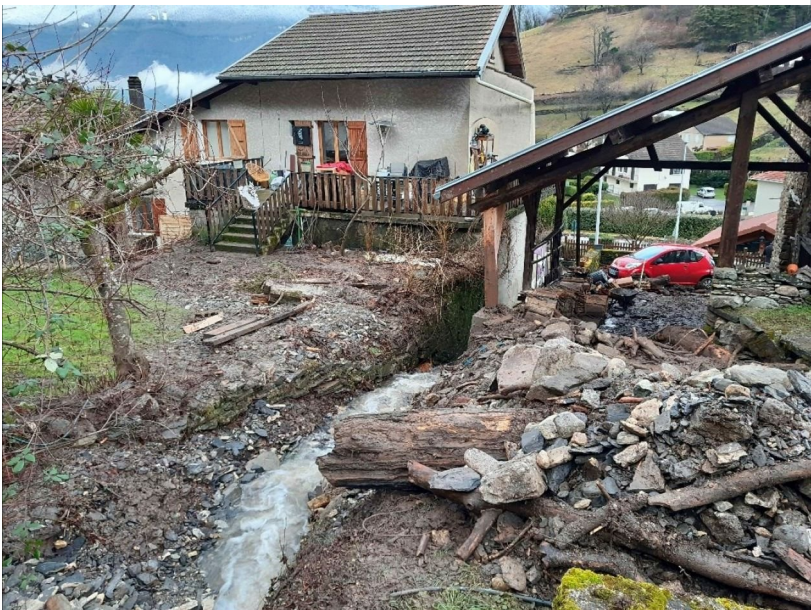
| <p>23/06/1993<br/>11/06/2007<br/>10/05/2013<br/>08/09/2014<br/>23/05/2023<br/>27/01/2025<br/>[T-3]</p> | <p><b>Ruisseau du Rôti</b><br/><b>Débordement fréquent, environ 2x par an.</b><br/><b>1993</b> (EV_29983) : Les Fontaines: dégradation sur busage, mur et accotement.<br/><b>2007</b> (IRMA) : pas de donnée supplémentaire<br/><b>note AGC</b> : source indiquée par fiche RTM, pas d'événement dans la BdD IRMA.<br/><b>2014</b> : (EV_30005) : Engravements et boue sur la RD 525 aux Fontaines. Pluie importante (orage 2h). Événement précédent le 10 mai 2013.<br/><b>2023</b> (Avis RTM 23-88/RM) : crue du ruisseau avec formation d'embâcles à l'entrée de la section aménagée, débordement en rive droite et gauche.</p> <p><i>Figure 5. Embâcle et débordement en rive droite (préférentiel) et en rive gauche.</i></p> <p><b>2025</b> (2025-ONF-RTM 26/38-0016) : crue du ruisseau avec formation d'embâcles à l'entrée de la section aménagée, débordement en rive droite et gauche.</p> | <p>BD-RTM<br/>EV_29983<br/>EV_30005<br/>Avis RTM</p> |

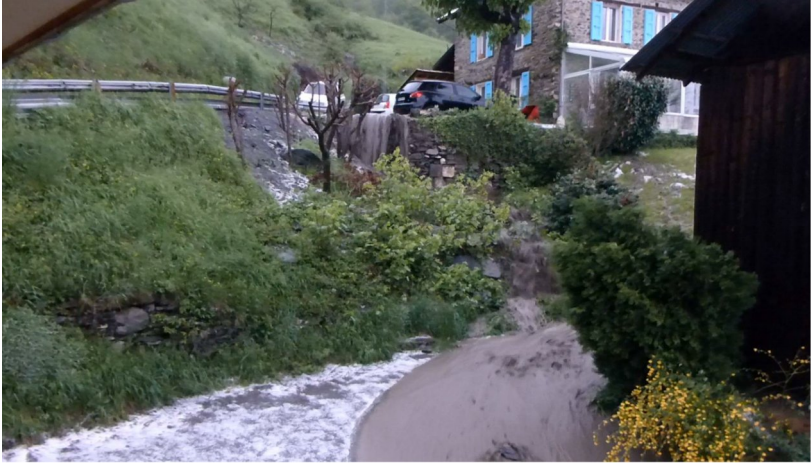
| 08/09/2014<br>[T-4] | <p><b>Ruisseau du Chapelat</b></p> <p>Crue torrentielle dans la combe en amont du Chapelat. Le charriage de matériaux suite à l'érosion du chenal a conduit à l'obstruction de la grille en amont du collecteur en place.</p> <p>Les matériaux transportés, dont le volume est estimé à une cinquantaine de m<sup>3</sup>, avec des blocs avoisinant les 30 cm de diamètre, se sont déversés sur une propriété (cours de la maison parcelle 631 engravée sous 0,3 m de matériaux) et la voirie communale. Pluie importante (orage de 2h) avec fort ruissellement sur les parcelles avoisinantes.</p> <p>Crédit : Mme BONETTO, adjointe.</p> | BD-RTM<br>EV_30004 |

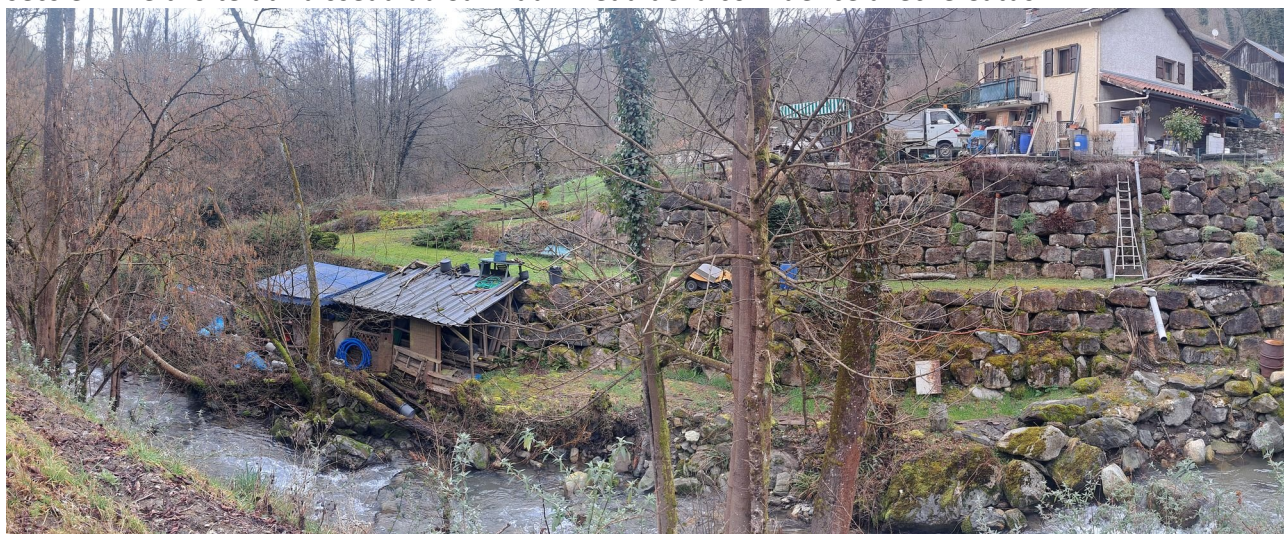
Le seul ouvrage reconnu sur la commune est une protection de berge réalisée en enrochements secs en rive droite du ruisseau du Salin au niveau de la confluence avec le Catus.

La largeur d'aléa retenu à l'arrière de la crête de l'ouvrage est de 10 m tenant compte d'une défaillance de l'ouvrage qui se trouve de surcroît dans l'extrados du torrent.

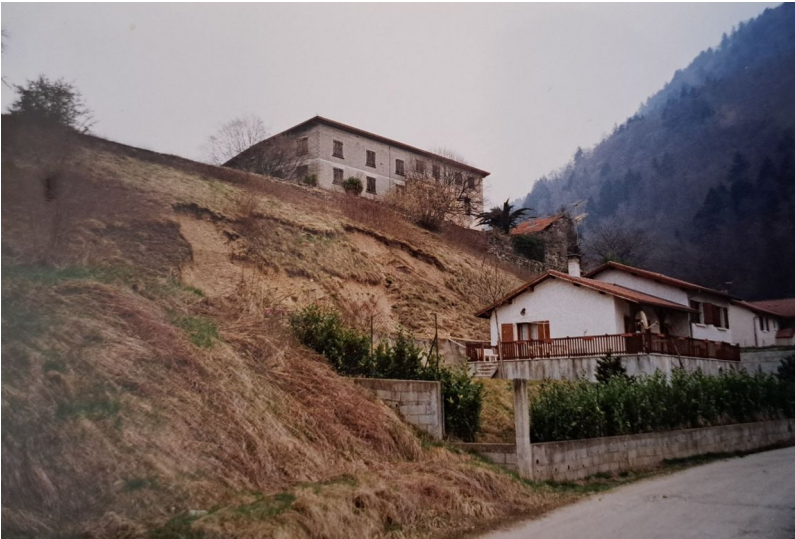
| Date | Observations | Sources |
|---|---|---|
| Mars 1999<br>[G-2] | <b>Glissement du talus amont d'une maison aux Fontaines</b><br> | Archives photo<br>RTM |

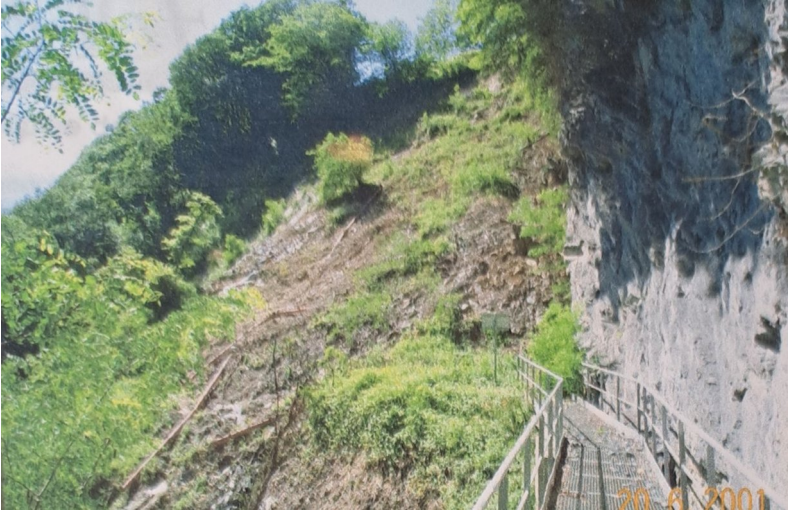
| Date | Observations | Sources |
|---|---|---|
| 08/09/2014<br>[G-4] | <p><b>Glissement et ravinement Combe du Pont Rouge</b></p> <p>Important ruissellement sur le territoire communal de Moretel de Mailles. Les talus argileux de la voirie menant à la Grange Bert ont été emportés. Les écoulements boueux se sont concentrés sur la chaussée de la voirie communale.</p> <p>Ils se sont ensuite déversés dans la combe « du Pont Rouge », créant un glissement de terrain sous la chaussée. Les écoulements boueux ont arraché des matériaux plus grossiers et provoqué des embâcles dans la combe.</p> | BD-RTM<br>EV_30006 |

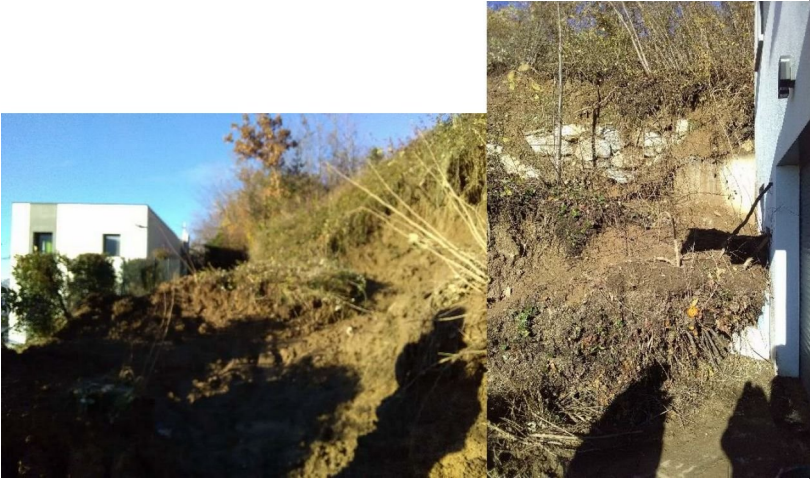
| Date | Observations | Sources |
|---|---|---|
| Décembre 2023<br>[G-8a]<br>[G-8b] | <b>Chapelat</b><br>Glissement des talus amont de constructions récentes.<br>[G-8a] : L'emprise de la niche d'arrachement de ce glissement superficiel fait environ une vingtaine de mètres de largeur et 5 m de hauteur. L'épaisseur moyenne des terrains glissés est estimée, d'après la cicatrice du phénomène, à environ 1 m. Le volume glissé est estimé à environ 60 m <sup>3</sup> . Le glissement s'est propagé sur le chemin du Chapelat puis dans le jardin et contre la façade amont de l'habitation.<br>en aval, détruisant la clôture au passage.<br>[G-8b] : Le deuxième glissement est globalement similaire au premier bien que de taille plus réduite. L'emprise de la niche d'arrachement de ce glissement superficiel fait environ une dizaine de mètres de largeur et 3 m de hauteur. L'épaisseur moyenne des terrains glissés est estimée, d'après la cicatrice du phénomène, à | Avis RTM<br>26/38-0111 |

| Date | Observations | Sources |
|---|---|---|
| | <p>environ 1 m.<br/>Le volume glissé est estimé à environ 30 m<sup>3</sup>. Le glissement a obstrué le chemin du Chapelat sans toutefois se propager sur la propriété en aval.</p> | |

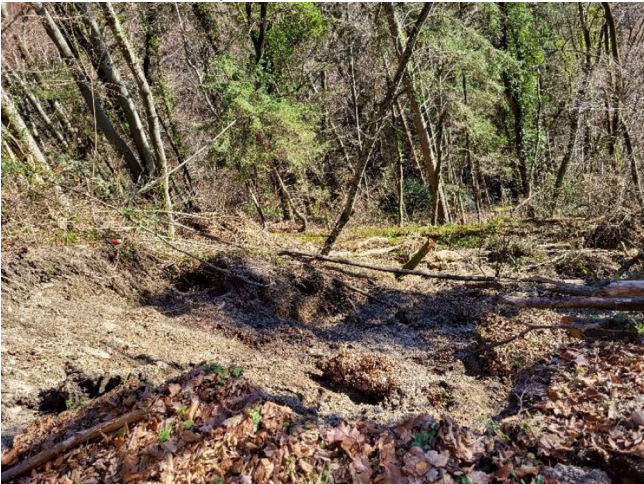
| Date | Observations | Sources |
|---|---|---|
| <p>Décembre 2023<br/>[G-9a]<br/>[G-9b]</p> | <p><b>Le Crey</b><br/>Un glissement de terrain a été observé en aval de la route qui mène au hameau du Crey [G-9a]. Localisé au droit du talus en aval de la chaussée, le glissement est situé sur la parcelle 1255. Le volume glissé est estimé à environ 20 m<sup>3</sup>. L'emprise de la niche d'arrachement de ce glissement superficiel fait environ une vingtaine de mètres de largeur. Le glissement s'est propagé sur une trentaine de mètres dans le talus boisé en aval, dont la pente est assez raide de l'ordre de 40°, arrachant plusieurs arbres au passage. Le glissement de terrain ne s'est pas propagé jusqu'au ruisseau du Catus plus en aval.</p> <p>La commune signale qu'un second glissement de terrain se serait produit en aval du hameau [G-9b].</p> | <p>BD-RTM<br/>EV_50476<br/>Avis RTM<br/>26/38-0111<br/>Commune</p> |
